# Réhabilitation de la plage d'Umdloti

Géoconteneurs FiberRock 250V et 100S

Réhabilitation de la plage d'Umdloti avec des géoconteneurs FiberRock 250V

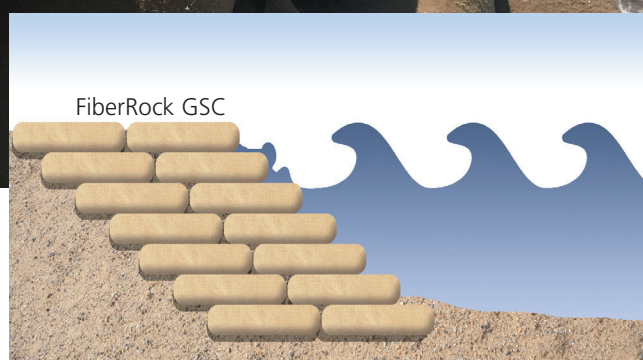
L'objectif du client était la réparation des dégâts causés sur la digue du front de mer d'Umdloti. Cette digue a été endommagée par les raz-de-marée et les fortes pluies. La majeure partie de la digue s'est érodée, laissant la route principale au-dessus de la berge vulnérable à l'effondrement. Le client avait besoin de réhabiliter la zone et d'empêcher les raz-de-marée de causer d'autres dommages.

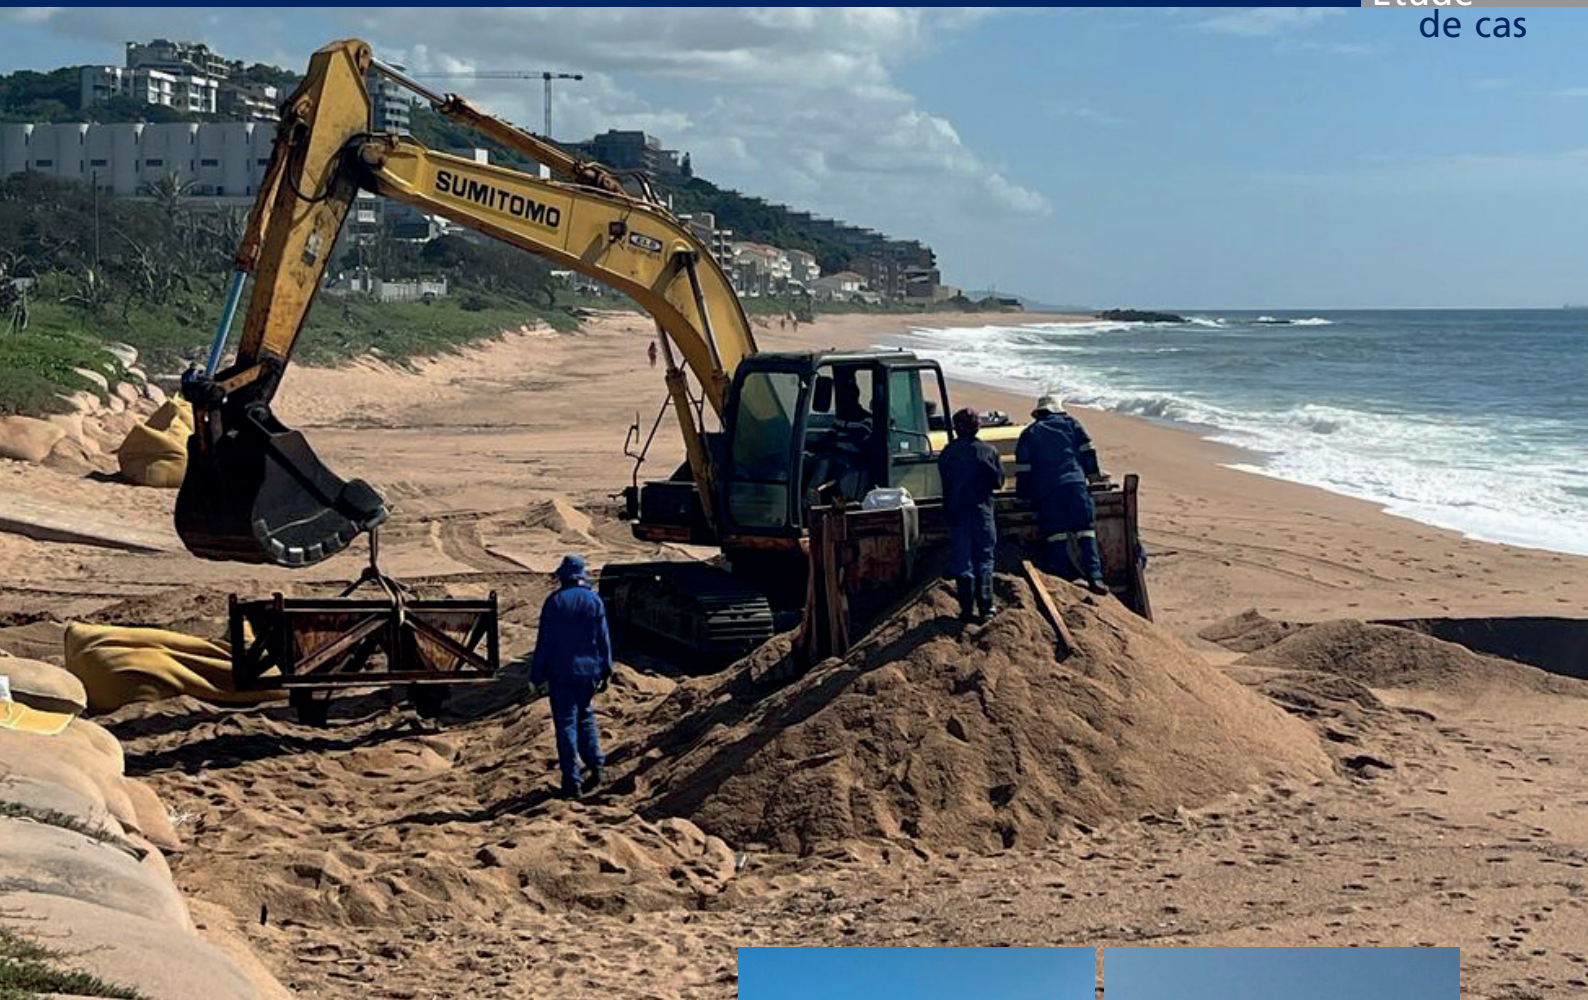
Fibertex a pu aider le client en recommandant la mise en oeuvre de géoconteneurs qui fourniraient un soutien permanent à la digue et une protection contre les raz-de-marée. En outre, nous avons également été en mesure de fournir au client des géoconteneurs géosynthétiques de sable pour créer un ouvrage de défense contre les raz-de-marée et ainsi éviter de causer des dommages supplémentaires et également protéger la zone de travail.

Les géoconteneurs FiberRock 250V de Fibertex ont été choisis en raison de leur grande taille et de leur robustesse. La couleur „sable“ s’est également bien intégrée à l’environnement naturel. Le FiberRock 100S a permis au client de disposer d’une barrière temporaire (batardeau provisoire) de haute qualité et d’un bon rapport qualité-prix.
